CONSORZIO DI BONIFICA VENETO ORIENTALE

**PAR FSC 2007/2013 – ASSE PRIORITARIO 2 – DIFESA DEL SUOLO - LINEA DI INTERVENTO 2.1 –
INTERVENTI DI DIFESA DEL SUOLO - POTENZIAMENTO DELL'IMPIANTO VALLE TAGLI PER ADEGUARE
LA CAPACITÀ DI SOLLEVAMENTO IDROVORO AL DI FUORI DEL SISTEMA BRIAN**

RELAZIONE DI IDONEITÀ STATICA A LAVORI ULTIMATI

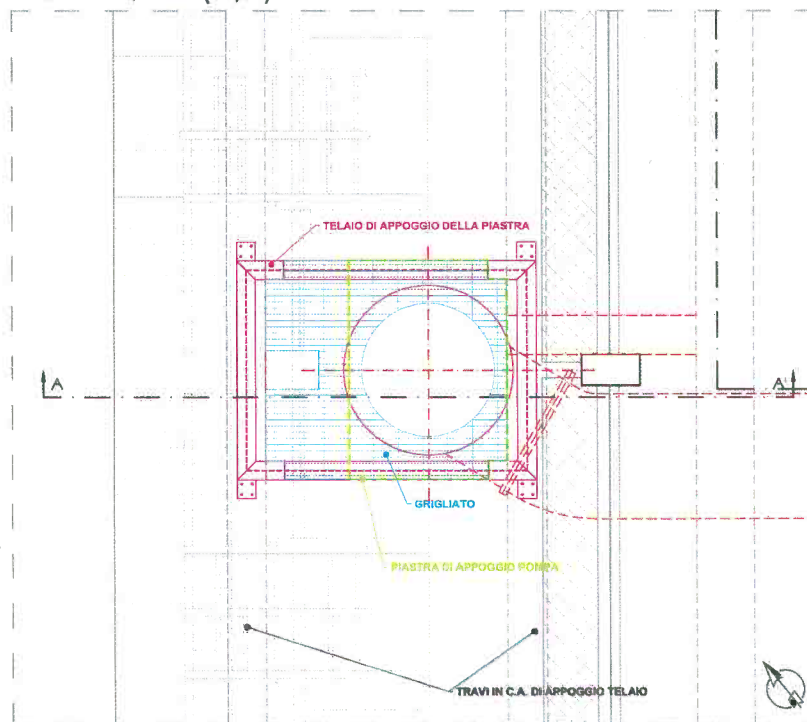
PIANTA A QUOTA (14,00)

Per il sostegno delle elettropompe, al fine di non sovraccaricare e/o indebolire le travi h 120 cm spessore cm 50, collegate da soletta griglie e armatura continua su tre luci con appoggi sui muri perimetrali e sui setti divisorii, si è adottata, in luogo dei profilati metallici previsti ancorati a dette travi, una robusta struttura a telaio idonea a portare il carico delle elettropompe al di sopra delle travi in c.a. stesse a scaricarlo in corrispondenza del loro appoggio, e quindi direttamente, sui setti di cui sopra.

La struttura a telaio in profilati HEB240 si sviluppa su due piani consentendo inoltre di: mantenere in senso trasversale il piano di calpestio alla quota della soletta griglie, appoggiare le travi trasversali al di sopra delle travi in c.a. senza indebolire la struttura stessa in luogo della soletta griglie e di setti tagliati per far luogo alle pompe, costituirne puntone sostitutivo per le travi in c.a.

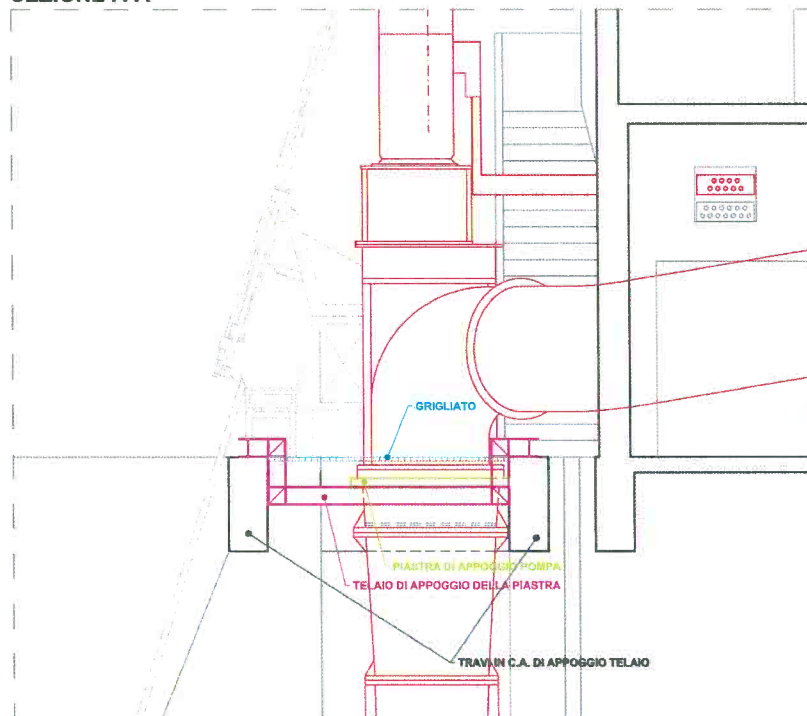
SEZIONE A-A'

Il taglio dei setti per far luogo al vano pompa è stato realizzato mantenendo: ovviamente la continuità inferiore costituita dalla parte al di sotto della platea del taglione (h 2,50x0,70), controventata dalla platea stessa e, per scelta in fase di lavoro, evitando anche il taglio del rinforzo, h cm 30, al di sopra.

E' stata adottata altra precauzione costruttiva prolungando il setto centrale dall'idrocono, realizzato con lamiera di grosso spessore fino alle pareti di taglio del setto in c.a. e ancorandolo alla stessa con adeguate strutture a C per ulteriore altezza di cm 100.

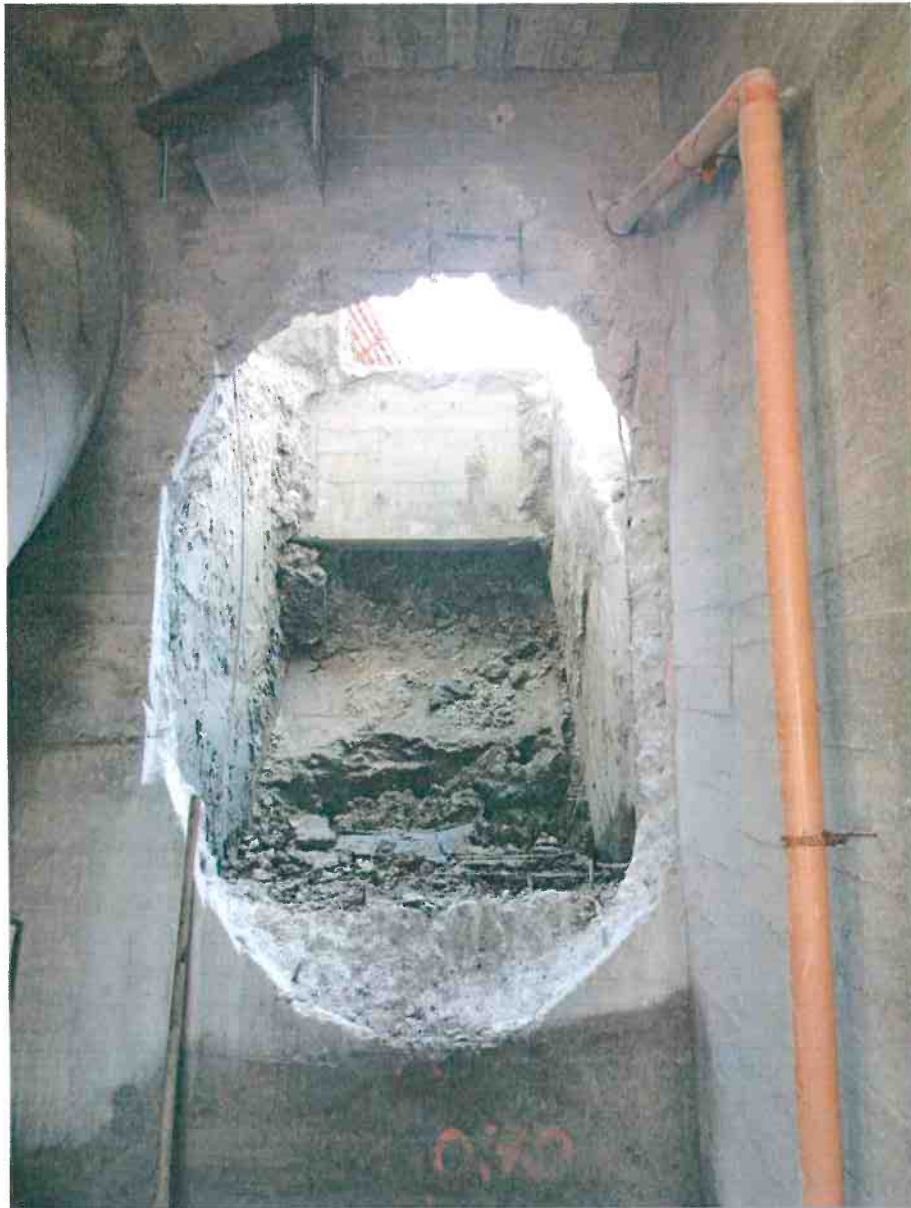
Per quanto riguarda gli attraversamenti delle pareti di valle dell'idrovora con le nuove tubazioni si è adottato per quelli di valle un andamento particolare con curva in salita accentuata per evitare qualsiasi interferenza con la trave in spessore superiore, esistente, interessando quindi solo le pareti di tamponamento in c.a. senza alcun riflesso statico.

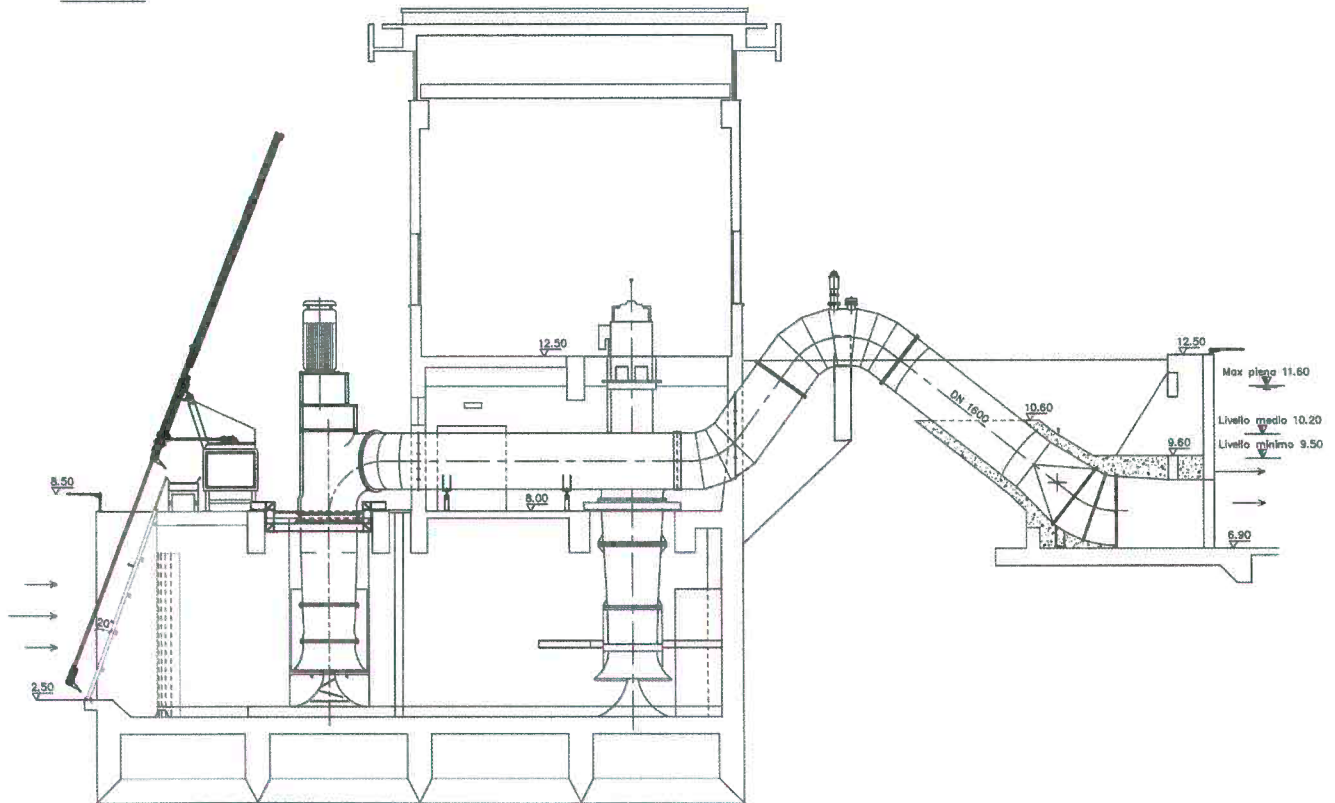
SEZIONE

All'esterno verso valle, le tubazioni "appoggiano" la groppa del sifone sulla trave esistente in prossimità delle mensole di ancoraggio alla struttura principale; in realtà gli appoggi principali risultano alle basi del sifone: sulla parete di cui sopra e sulla struttura di fondazione della testata a valle, mentre gli effetti idrodinamici a tubazione piena (pompa in moto) sgravano la trave di cui sopra.
